**Municipalité de Chute-Saint-Philippe**

**Caractérisation du périphyton au lac  
David : Résultats issus de la première année de  
récolte des données à l'été 2013.**

## Rapport préliminaire

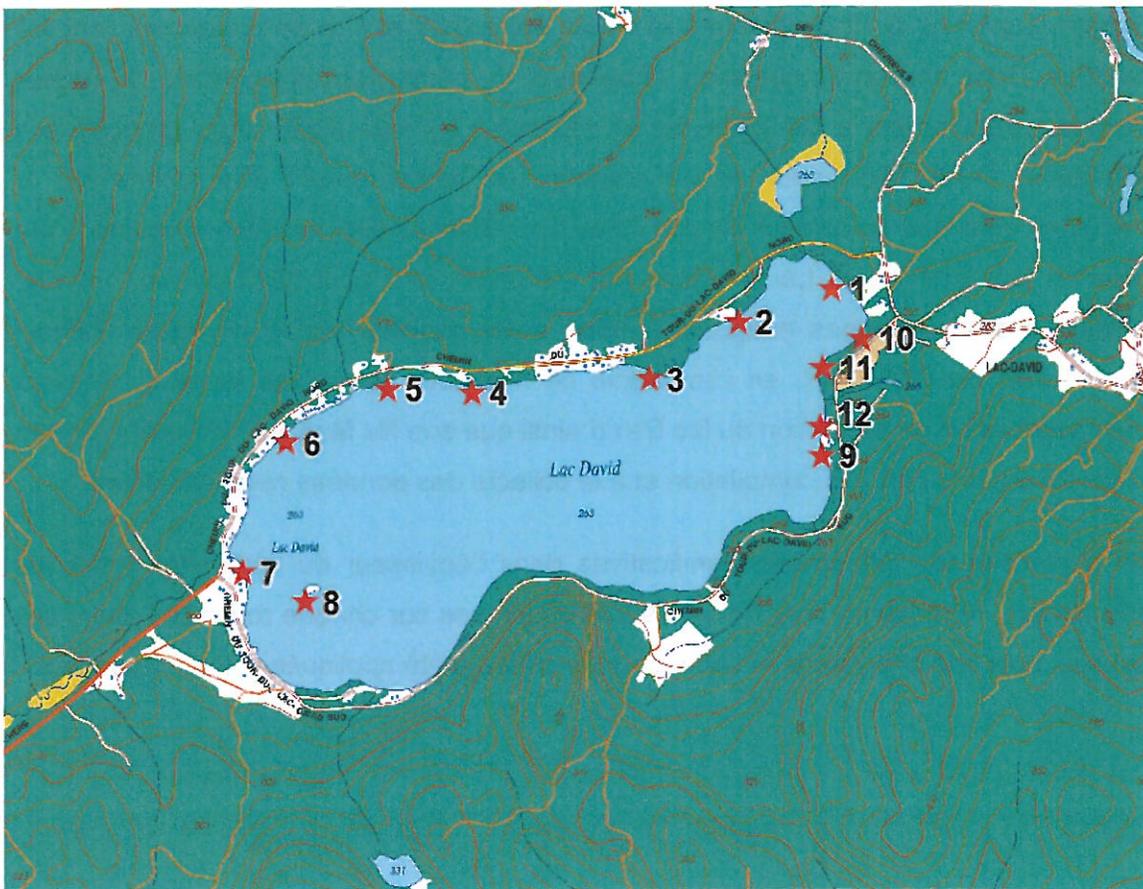
La figure 1 présente l'emplacement des sites identifiés pour l'étude du périphyton. Ces sites sont répartis de sorte à couvrir la majorité du lac afin de fournir une vue d'ensemble de la croissance du périphyton dans ce lac. De même, des comparaisons entre les 12 sites étudiés permettront de cibler les secteurs du lac différant le plus dans l'abondance de ces algues.

**Figure 1 :** Emplacement des sites sélectionnés pour l'échantillonnage du périphyton sur le lac David.

L'emprise du vent sur le lac David pourrait avoir une incidence sur l'épaisseur du périphyton dans les sites 9 à 12. Ce lac est soumis à des vents dominants provenant de l'ouest ou du nord-ouest. De tels vents peuvent occasionner des vagues sur la rive est du lac, ce qui coïncide avec le secteur comprenant les sites 9 à 12. Ceci pourrait également expliquer la grande variabilité du pourcentage de recouvrement des roches dans les sites 11 et 12. Une réflexion plus poussée est toutefois requise afin d'expliquer les différences dans l'épaisseur du périphyton entre les sites définis.

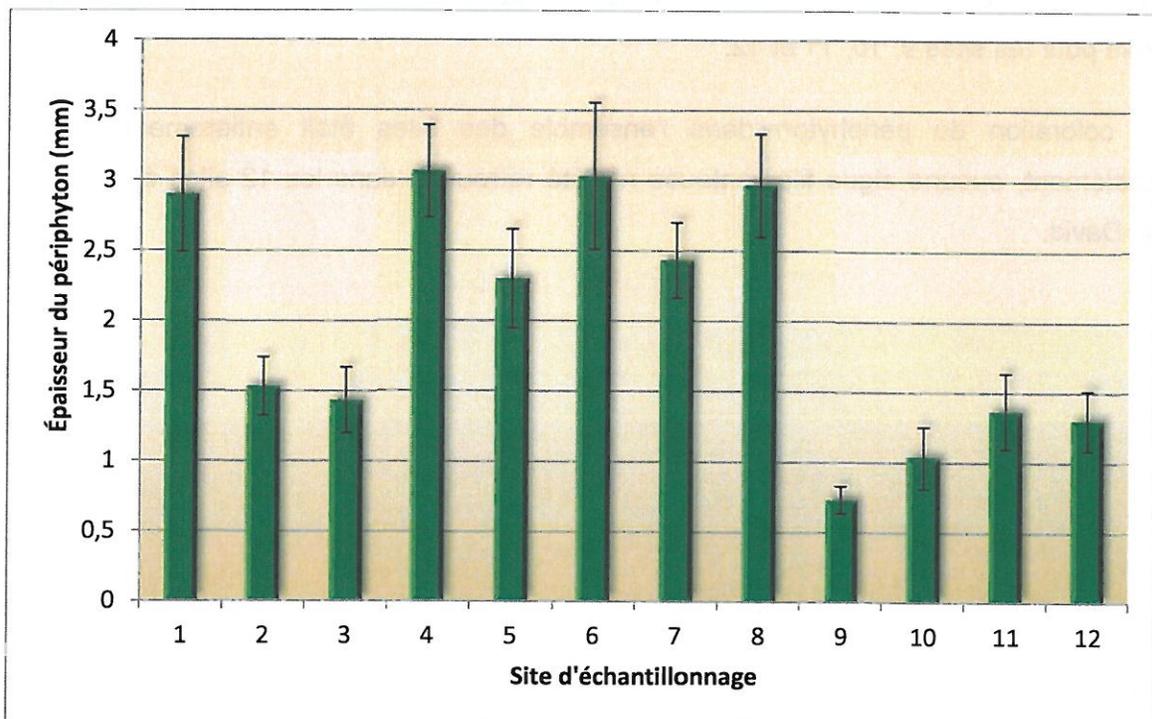
L'épaisseur moyenne de périphyton pour chacun des sites étudiés est présentée à la figure 2 de même que la variabilité (erreur-type) associée à ces mesures. Il est ainsi possible de remarquer que l'épaisseur du périphyton varie beaucoup d'un site à l'autre avec le site #9 présentant la plus faible valeur moyenne (0,7) et le site #4, possédant

celle la plus élevée (3.1 mm). Cette variabilité a également été observée à l'intérieur même des sites tel qu'il est démontré par les barres d'erreur à la figure 2. À cet effet, les mesures individuelles prises sur le terrain variaient entre 0 et 10 mm d'épaisseur. La moyenne générale pour le lac est de 2,0 mm.

**Figure 2 :** Épaisseur moyenne du périphyton dans les 12 sites d'échantillonnage sélectionnés.

Les résultats de l'analyse de la variance ont permis d'identifier 3 principaux groupes de sites différant dans l'épaisseur du périphyton. Ainsi, l'épaisseur du périphyton dans les sites 1, 4, 6, et 8 était significativement plus élevée que celle observée dans les sites 9, 10, 11 et 12. L'épaisseur observée dans les sites 2, 3, 5 et 7 était quant à elle intermédiaire à ces deux derniers groupes.
