RAPPORT

DIAGNOSE DU LAC MARQUIS

MUNICIPALITE DE CHUTE-SAINT-PHILIPPE, QUEBEC

Mont-Laurier, décembre 2008

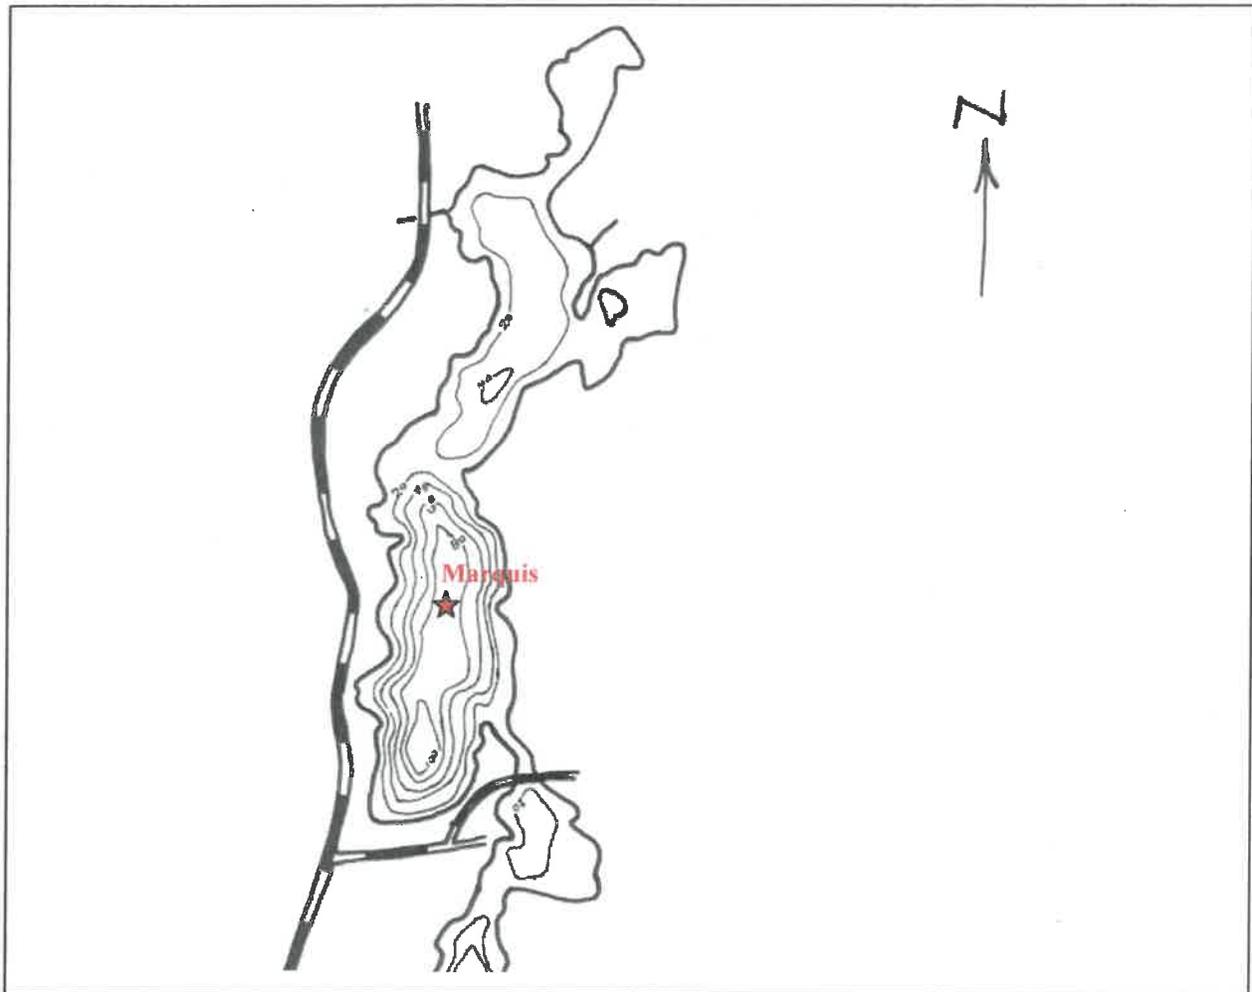
Figure 1 : Carte bathymétrique du lac Marquis et localisation du site d'échantillonnage pour l'été 2008. Les isobathes sont en pieds.

Pour évaluer le **stade trophique** du lac, des échantillons d'eau ont été prélevés à un mètre sous la surface de l'eau dans une des fosses les plus profondes du lac (Figure 1). Les échantillons ont été analysés pour connaître la concentration en phosphore total trace, carbone organique dissous et chlorophylle *a*. Ces analyses ont été réalisées le Centre d'Expertise en Analyse Environnementale du Québec (copie de certificat d'analyse en annexe A). Les mesures de transparence ont été prises à l'aide d'un disque de Secchi. Les données relatives à la **physico-chimie** de l'eau ont été relevées grâce à une multisonde analysant simultanément la température, l'oxygène dissous (pourcentage et concentration), le pH et la conductivité spécifique de l'eau à chaque mètre à partir de la surface jusqu'au point le plus profond de la fosse.

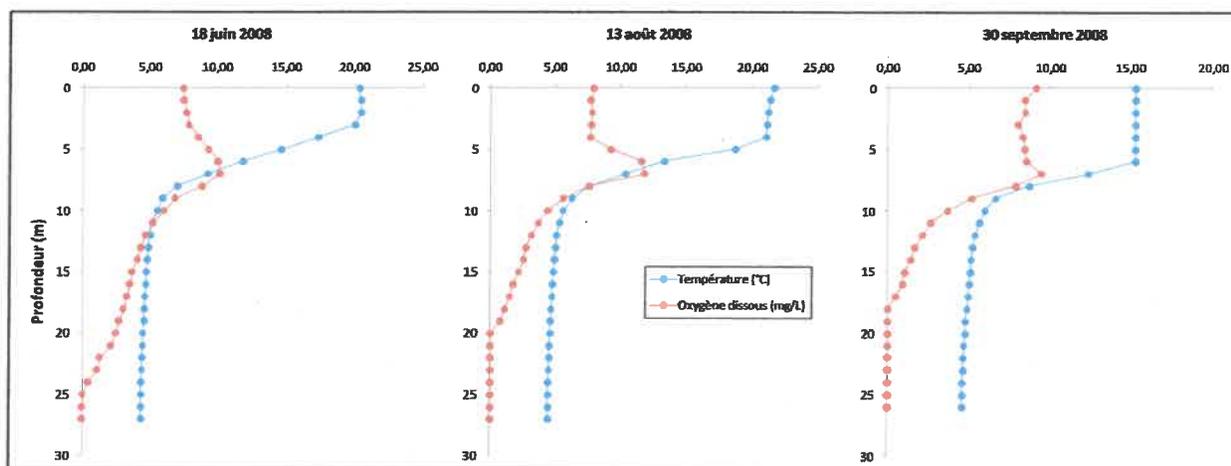
Figure 2 : Profil de température (°C) et d'oxygène dissous (mg/L) en fonction de la profondeur au lac Marquis durant l'été 2008

La stratification thermique du lac Marquis est bien définie. On note une augmentation de la profondeur de l'épilimnion au cours de l'été, passant de 3 mètres à 6 mètres (figure 2). La température moyenne de l'épilimnion augmente sensiblement entre le 18 juin et le 13 août pour ensuite diminuer en septembre. Lors de la visite du mois d'août, la température moyenne de l'épilimnion était légèrement supérieure à 21°C. Le métalimnion, la zone intermédiaire, occupe la couche d'eau s'étendant jusqu'à l'hypolimnion, à 9 mètres. Enfin, l'hypolimnion occupe la couche profonde du lac, où la température moyenne, lors de la visite du 13 août, était de près de 5°C. Cette stratification thermique offre à la faune ichthyenne une gamme de températures permettant la survie de diverses espèces.

Le profil de l'oxygène dissous dans le lac Marquis suit la courbe normale associée aux lacs à stratification thermique. La concentration d'oxygène dans l'épilimnion, lors des 3 visites, était supérieure à 7,5 mg/L. On observe une diminution de l'oxygène dans le métalimnion suivie d'une légère augmentation localisée. Celle-ci est probablement due à une accumulation d'algues microscopiques dans cette couche d'eau et à leur production d'oxygène par photosynthèse. Lors des 3 échantillonnages, la concentration d'oxygène dissous dans l'hypolimnion diminue pour devenir nulle à partir de 26 mètre lors de la visite du 18 juin, de 20 mètres le 13 août et de 18 mètres le 30 septembre. Une telle condition d'anoxie ne permet plus la vie de poissons en profondeur. Certaines bactéries peuvent par contre survivre à de telles conditions.
