Municipalité de Chute-Saint-Philippe

**Caractérisation du périphyton au lac
Rochon : Résultats issus de la deuxième année
de récolte des données à l'été 2013.**

N/D : 131-18951-00

Rapport préliminaire

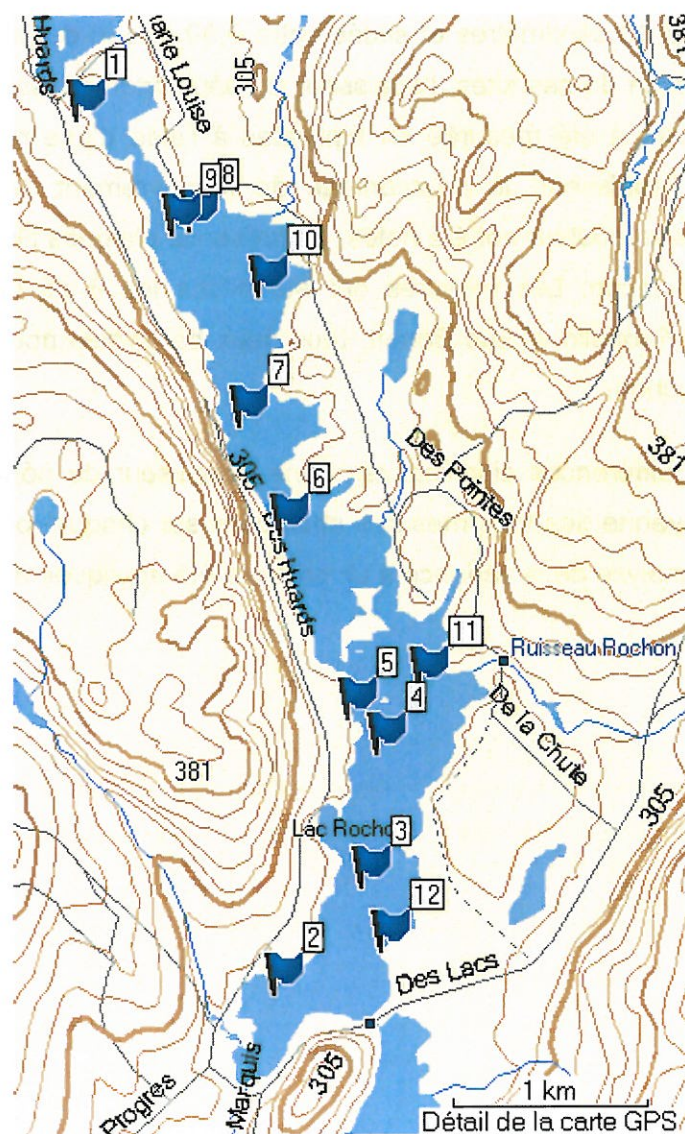
La figure 1 présente l'emplacement des sites identifiés pour l'étude du périphyton. Ces sites sont répartis de sorte à couvrir la majorité du lac afin de fournir une vue d'ensemble de la croissance du périphyton dans ce lac. De même, des comparaisons entre les 12 sites étudiés permettront de cibler les secteurs du lac différant le plus dans l'abondance de ces algues.

Figure 1 : Emplacement des sites sélectionnés pour l'échantillonnage du périphyton sur le lac Rochon (pied du drapeau).

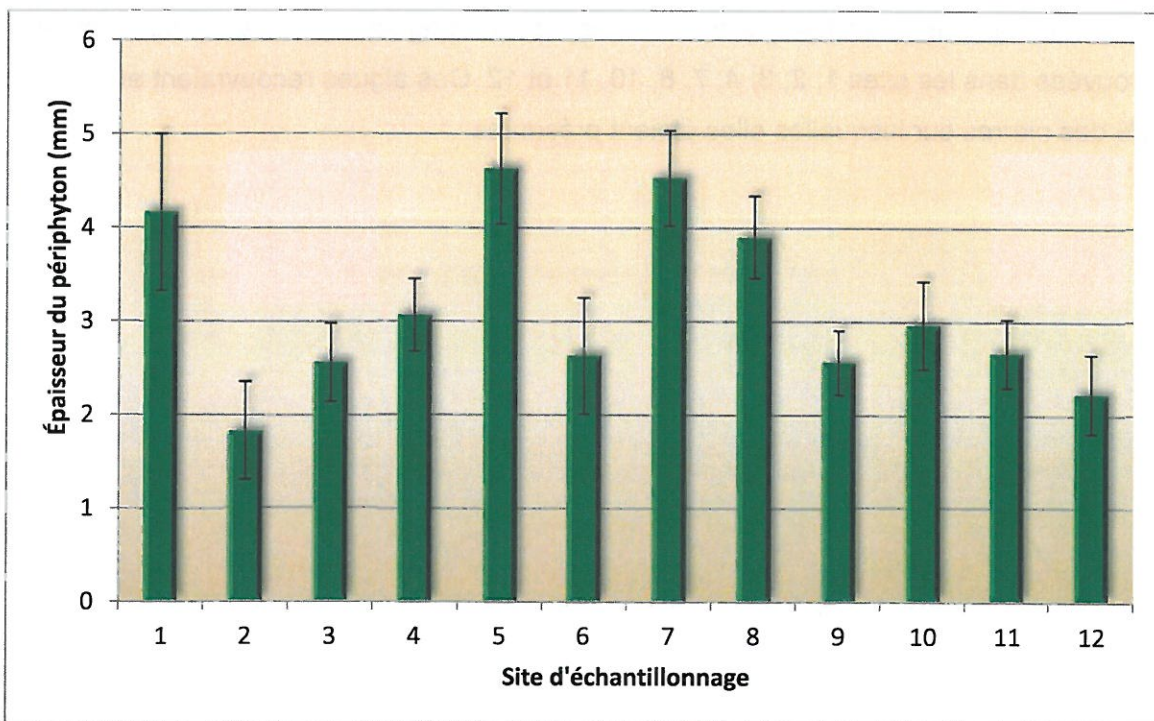
L'épaisseur moyenne de périphyton pour chacun des sites étudiés est présentée à la figure 2 de même que la variabilité (erreur-type) associée à ces mesures. Il est ainsi possible de remarquer que l'épaisseur du périphyton varie beaucoup d'un site à l'autre avec le site #2 présentant la plus faible valeur moyenne (1,8 mm) et le site #5, possédant celle la plus élevée (4,6 mm). Cette variabilité a également été observée à l'intérieur même des sites tel qu'il est démontré par les barres d'erreur à la figure 2. À cet effet, les mesures individuelles prises sur le terrain variaient entre 0 et 10 mm d'épaisseur. La moyenne générale pour le lac est de 3,2 mm.

Figure 2 : Épaisseur du périphyton dans les 12 sites d'échantillonnage sélectionnés.

Les résultats de l'analyse de la variance ont permis d'identifier 3 principaux groupes de sites différant dans l'épaisseur du périphyton. Ainsi, l'épaisseur du périphyton dans les sites 5 et 7 tendait à être plus élevée que celle observée dans le site 2. L'épaisseur observée dans les sites 1, 3, 4, 6, 8, 9, 10, 11 et 12 était, quant à elle, intermédiaire à ces deux derniers groupes.

Il a été estimé que l'accumulation de périphyton peut constituer une problématique pour l'écologie d'un lac lorsque sa concentration dépasse le seuil de 100 mg de chlorophylle α par mètre carré, ce qui correspond à une épaisseur de 4 à 5 mm (Lambert et Cattaneo, 2008). En moyenne, l'épaisseur du périphyton du lac Rochon était de 3,2 mm avec des valeurs variant de 0 à 10 mm. Globalement, la masse de ces algues ne constitue donc pas encore une problématique pour ce lac quoiqu'en certains points des valeurs se rapprochent du seuil établi, notamment pour les sites 5 et 7. Il sera donc important de veiller à ce que la masse de ces algues ne dépasse pas le seuil critique de 4-5 mm d'épaisseur. Ceci peut se faire en préservant une bande riveraine dans un état le plus naturel possible et en suivant l'évolution de la situation avec des mesures répétées dans le temps.
