CARACTÉRISATION DU PÉRIPHYTON AU LAC ROCHON

RAPPORT FINAL ISSU DE LA RÉCOLTE DES
DONNÉES DE 2012, 2013 ET 2014

Municipalité de Chute-Saint-Philippe

Projet n° : 131-18951-01
Date : Février 2016

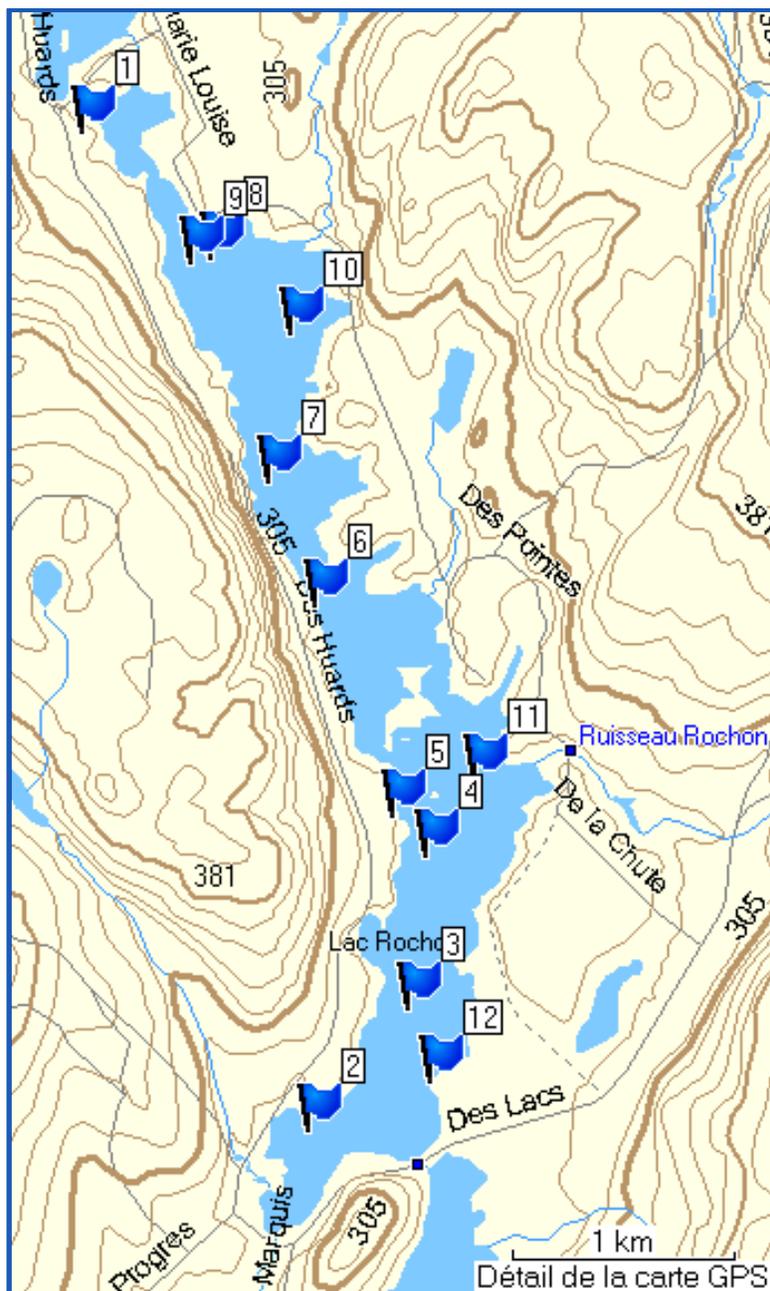
La figure 1 présente l'emplacement des 12 sites identifiés pour l'étude du périphyton. Ces sites sont répartis de sorte à couvrir la majorité du lac afin de fournir une vue d'ensemble de la croissance du périphyton dans ce lac.

Figure 1 Emplacement des sites sélectionnés pour l'échantillonnage du périphyton sur le lac Rochon (Pied du drapeau)

- Le site n° 1 est situé au nord du lac, dans la partie de Lac-Saint-Paul. La principale entrée d'eau (celle qui permet à l'eau du lac Marie-Louise de se déverser dans le lac Rochon) et la descente municipale au lac sont localisées près du site d'échantillonnage. Enfin, il s'agit d'un secteur résidentiel et neuf demeures sont situées à proximité (moins de 200 m).

- Le site n° 2 est situé dans une baie au littoral abrupte. Six demeures sont situées à proximité (moins de 200 m). À noter que la route est située à l'intérieur de la bande riveraine aux abords du site n° 2.

- Le site n° 4 est situé dans un littoral assez abrupt. Trois demeures sont situées à proximité (moins de 200 m) et un déboisement modéré de la bande riveraine a été observé sur les photos aériennes.

- Le site n° 6 est situé dans un littoral assez abrupt. Trois demeures sont situées à proximité (moins de 200 m) et l'arrivée d'un tributaire est localisée très près de ce site.

- Le site n° 7 est également situé dans une baie au littoral très abrupte. Une seule demeure est située à proximité (moins de 200 m) puisque la route occupe la majeure partie de la bande riveraine sur près de 300 mètres de long.

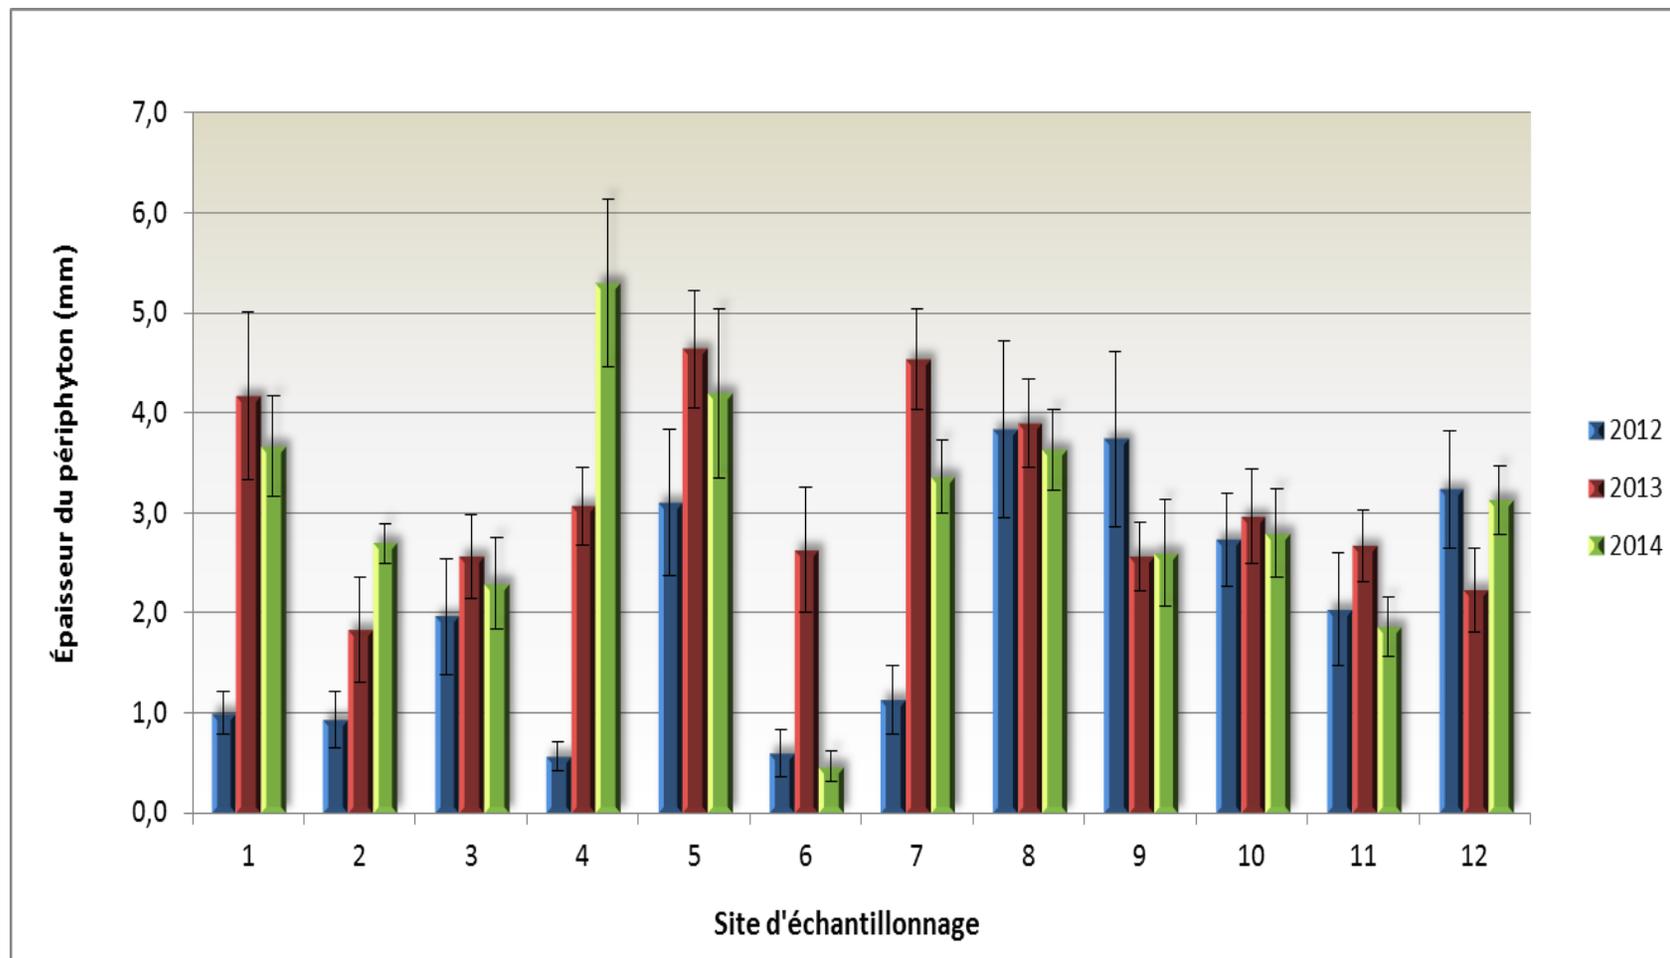
Figure 2 Épaisseur du périphyton dans les 12 sites d'échantillonnage sélectionnés de 2012 à 2014

La figure 2 présente l'épaisseur moyenne du périphyton pour chacun des sites échantillonnés durant les trois années d'étude, soit de 2012 à 2014. La variabilité (erreur type) est également illustrée par la ligne d'intervalle noire pour chaque moyenne. Il est ainsi possible de remarquer que l'épaisseur du périphyton varie beaucoup d'un site à l'autre et d'une année à l'autre. Les épaisseurs ont été classées en quatre groupes différents, soient une épaisseur très faible (< 1 mm), une épaisseur faible (1 – 2 mm), une épaisseur moyenne (2 – 3,5 mm), une épaisseur forte (3,5 – 4,5 mm) et une épaisseur très forte (> 4,5 mm). Comme l'illustre le tableau 3, la majorité des sites ont obtenu une épaisseur moyenne à chaque année. De plus, il est possible de remarquer que le site n° 4 a eu une épaisseur très faible en 2012 et très élevée en 2014 et qu'il se produit sensiblement la même chose avec le site n° 7 entre 2012 et 2013.

Aucun site ne présente une tendance clairement plus faible ou plus élevée que les autres pour les trois années consécutives. Avec ces données, il n'est donc pas possible de trouver des régions du lac avec une eau de qualité supérieure ou plus médiocre pour les trois années d'étude.

Les moyennes annuelles de chaque lac de la municipalité où le périphyton a été mesuré ont été comptabilisées et colligées dans le tableau 4. Ainsi, il est possible d'observer que, pour le lac Rochon, une tendance à la hausse est visible entre les années 2012 et 2014. Bien que la majorité des sites ait une variabilité interannuelle assez faible, cinq sites sortent du lot et expliquent presque totalement la hausse de la moyenne de l'épaisseur. Ces cinq sites sont les numéros 1, 2, 4, 6 et 7.

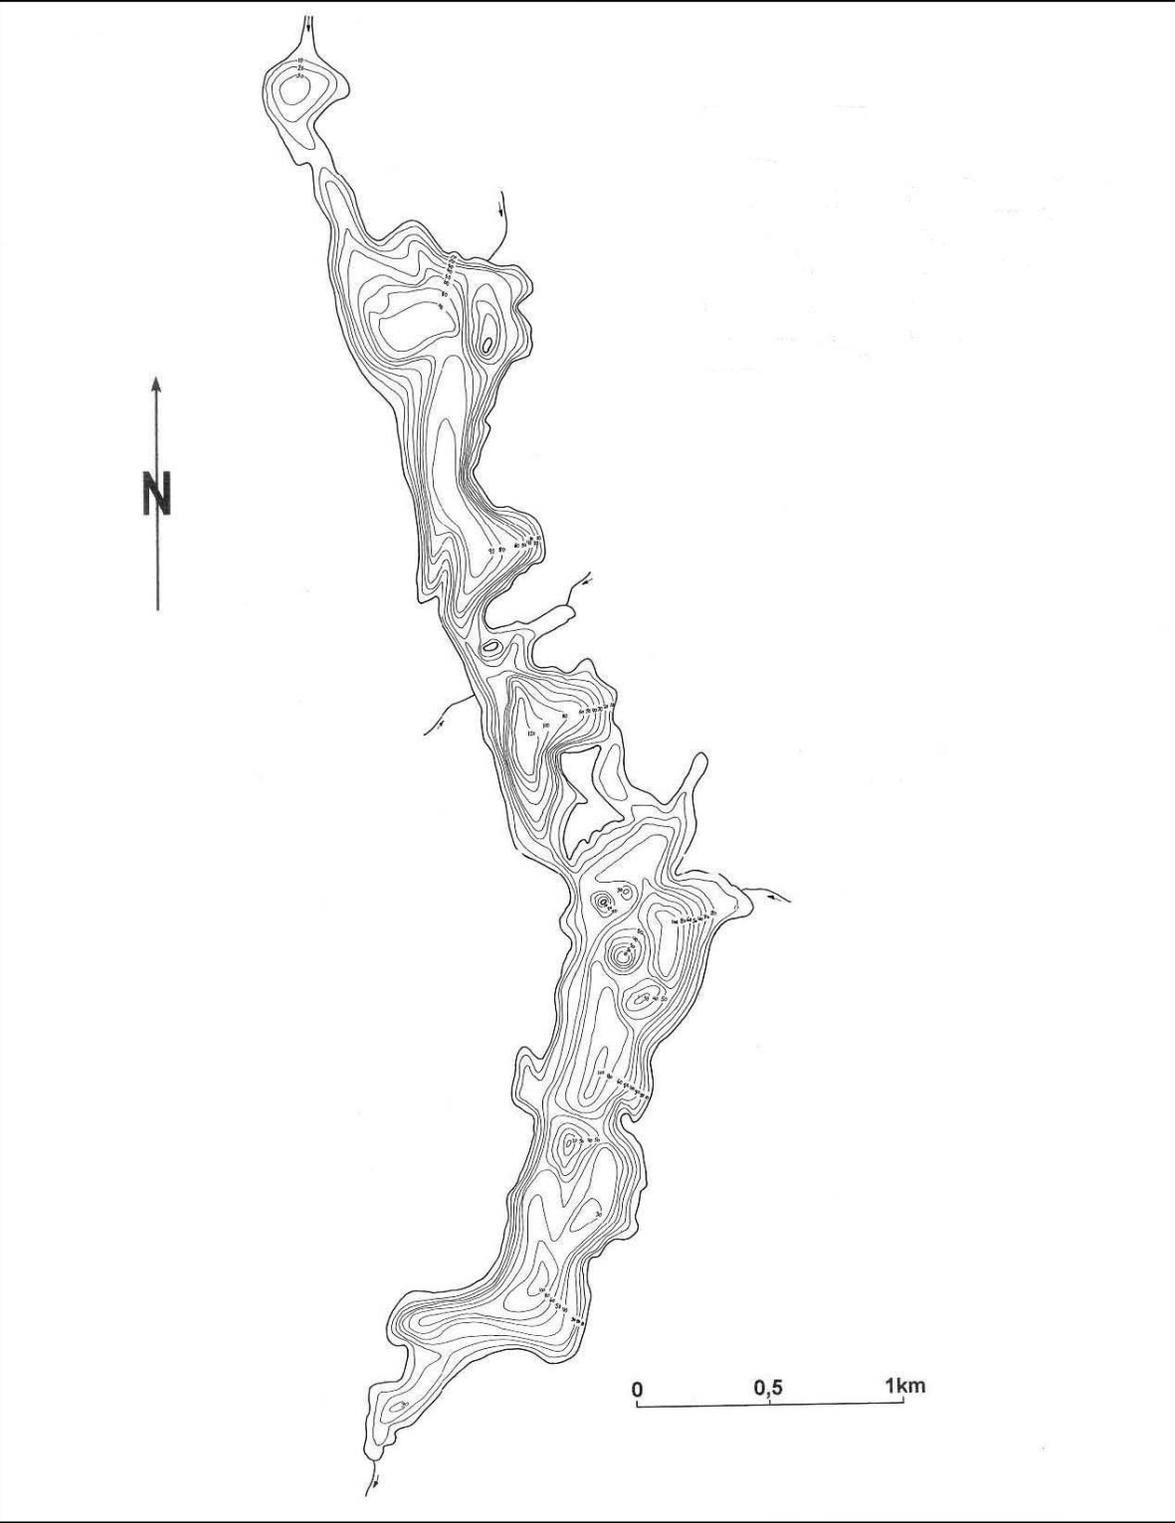
Annexe A

CARTE BATHYMÉTRIQUE

La bathymétrie peut également avoir un effet important puisqu'un littoral avec une faible pente favorise un réchauffement de l'eau, ce qui augmente la croissance des algues (voir carte bathymétrique en annexe A). Une rive déboisée a aussi le même effet puisque l'absence de végétaux expose davantage la rive aux chauds rayons du soleil. De plus, une rive dénaturisée possède un pouvoir de filtration réduit et est plus sujette à l'érosion, ce qui se solde par un apport supplémentaire en sédiments et en nutriments dans le lac. Ainsi la croissance du périphyton a été fortement corrélée à la surface de déboisement dans la bande riveraine (Lambert et coll., 2008). Aucune caractérisation des rives du lac Rochon n'a été faite, ce qui nous empêche de coupler les données d'épaisseur de périphyton directement avec les types d'aménagements riverains et qui nous empêche également de suivre l'évolution des changements riverains. Dans le présent rapport, une observation des photos aériennes des rives de 2014 sur Sigimweb a été effectuée afin d'interpréter les résultats de certains sites à l'étude.

Les données de périphyton de 2012 démontrent que la quantité de phosphore utilisée par ce type de végétaux est également faible. Par contre, une augmentation significative de l'épaisseur de périphyton est observable de 2012 à 2014 (tableau 4). Cette augmentation est principalement attribuable à cinq sites qui ont subi des augmentations d'épaisseur de plus de 50 % après 2012. Ces sites sont les numéros 1, 2, 4, 6 et 7. Afin d'expliquer ces importantes variations, il est intéressant d'observer de plus près la bathymétrie et la topographie (voir la carte bathymétrique du lac Rochon en annexe A) ainsi que l'état des rives à proximité de ces sites :
